Sonderdruck aus bbr Fachmagazin für Brunnen- und Leitungsbau,
Ausgabe 5/1999

Sanierung eines Tiefbrunnens (Mittelpolen)

Ersetzen stark korrodierter Filterrohre mit
Wickeldrahtfiltern und Vollrohren aus Edelstahl

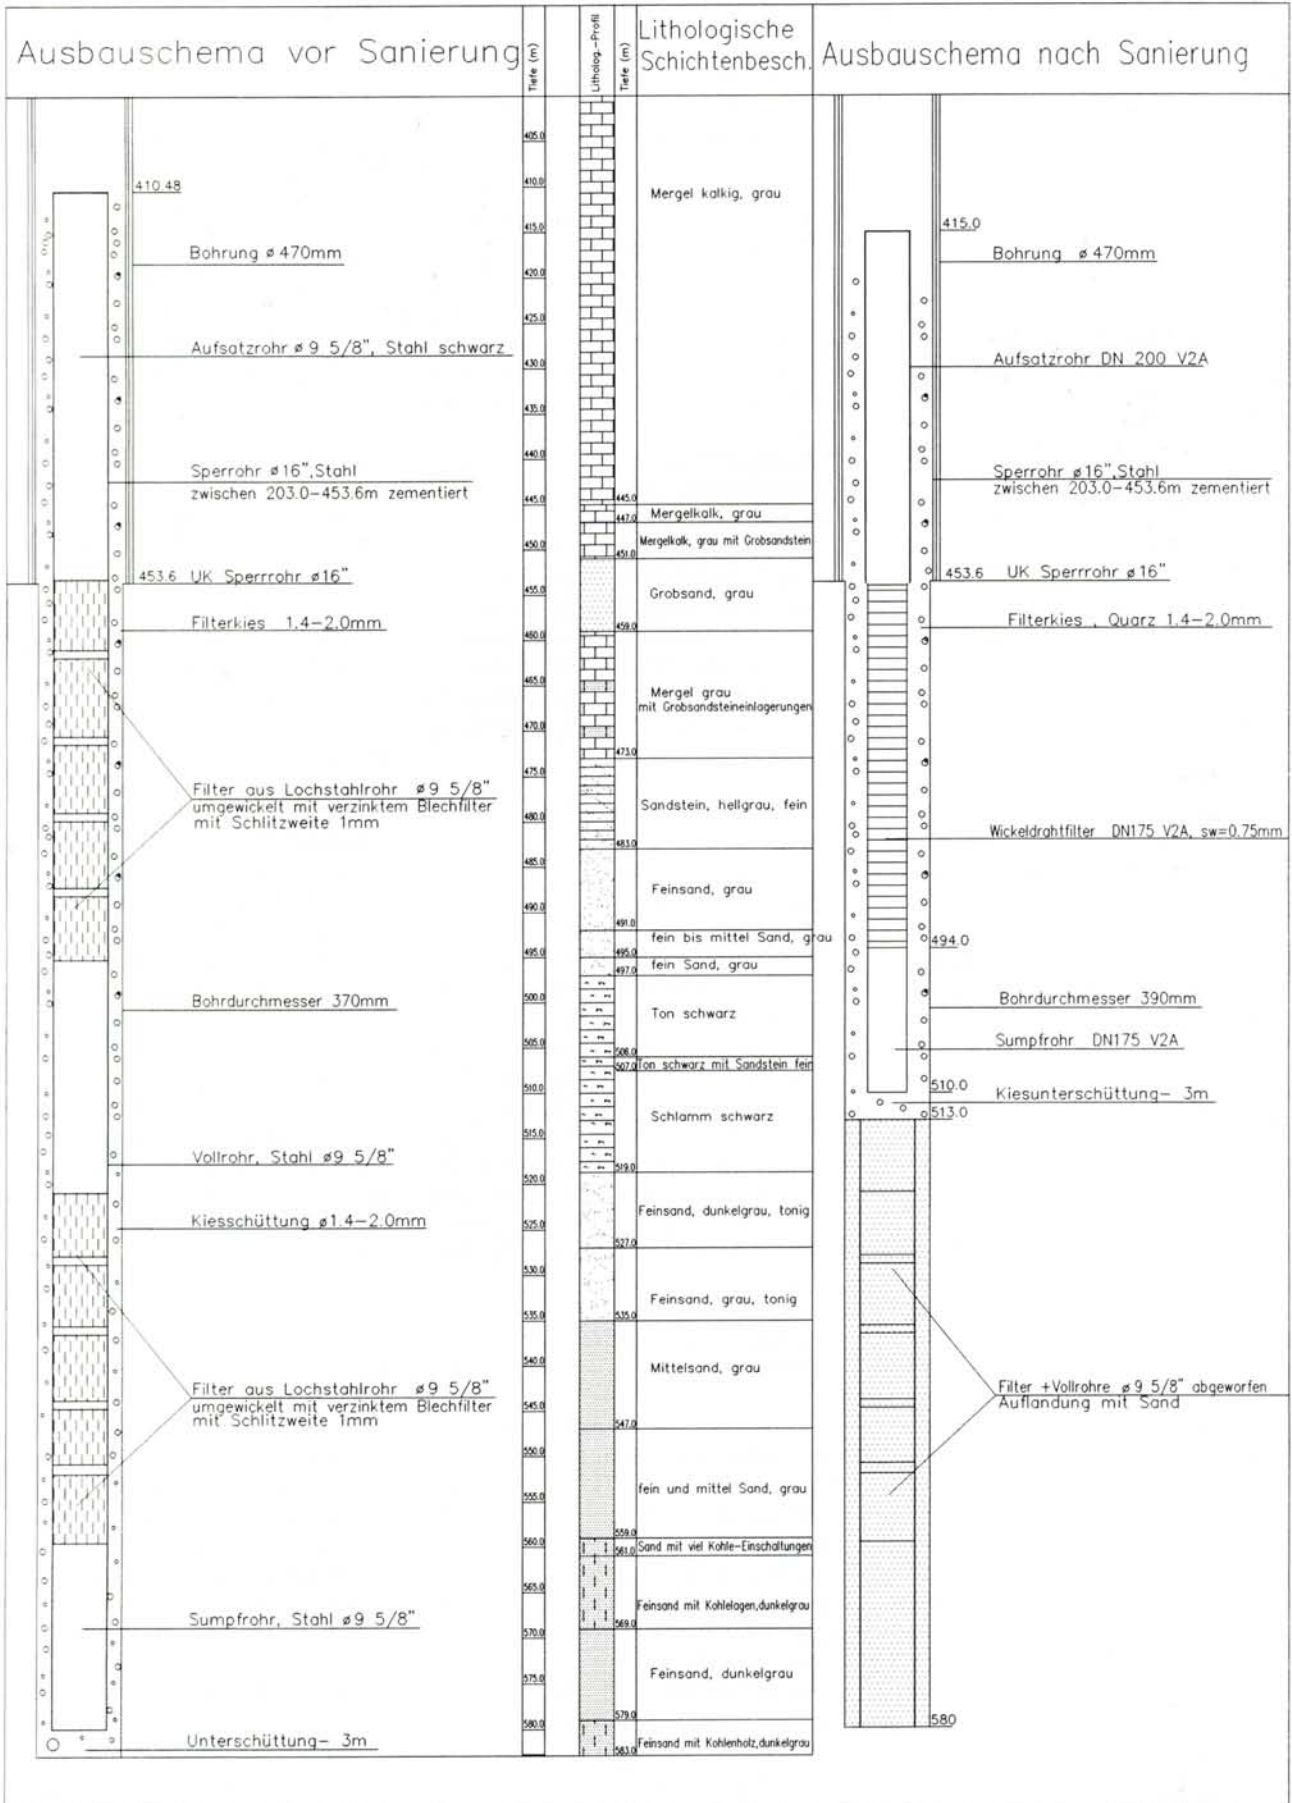
Die Bohrung wurde bis 113 m unter Geländeoberkante im Durchmesser von 670 mm abgeteuft und mit einem Stahlsperrohr von 20" ausgebaut und abzementiert. Danach wurde die Bohrung bis 453,6 m im Durchmesser 470 mm abgeteuft und mit Stahlsperrohren 16" ausgebaut und ebenfalls einzementiert. Der Bohrdurchmesser bis zur Endteufe von 583 m lag laut Zeichnung bei 370 mm.

Danach wurde die Bohrung mit Filter und Vollrohren als verllorener Ausbau im Durchmesser 9⁵/₈" zwischen 410,5 m und 583 m ausgebaut, wobei sich die Filter auf 2 Strecken zwischen 453,6 bis 495 m und 520 m bis 558 m verteilte. Als Filtermaterial wurden groß gelochte Stahlrohre API Durchmesser 9⁵/₈" verwendet, die mit einem verzinkten, 2 mm starken Schlitzblech ummantelt wurden.

Die Schlitzweite wurde mit 1 mm gewählt und der Brunnen mit einem Quarzkies der Körnung 1,4 bis 2 mm verfiltert (Bild 1).

Bild 1: Brunnenausbauplan; alter und neuer Ausbau

- Verlorener Einbau von Wickeldrahtfiltern und Vollrohren DN 175 aus V2A, mit einer Schlitzweite von 0,75 mm
 - Verkiesen des Ringraumes mit Quarzfilterkies, Körnung 1,4 bis 2 mm

Im Bereich der ausgebauten oberen Filterstrecke, zwischen 410 und 513 m Teufe, wurde der neue Rohrstrang am Bohrgestänge über einen Linksverbinder verloren eingebaut. Verbaut wurden Wickeldrahtfilter DN 175 mm zwischen 454 m bis 495 m unter Geländeoberkante mit einer Schlitzweite von 0,75 mm aus Material V2A und 16 m Sumpfrohre des gleichen Materials. Alle 6 m wurden Zentrierungen angebracht; 39 m Aufsatzrohre DN 200, aus V2A, wurden eingebaut. Der Filterkies wurde entsprechend den Ergebnissen der Siebanalysen und der verfügbaren Körnung mit 1,0 bis 2,5 mm festgelegt und geschüttet. Im oberen Vollrohrbereich, ab 427 m, erfolgte der Einbau mit Quarzkies der Körnung 10 bis 20 mm (Bild 1).

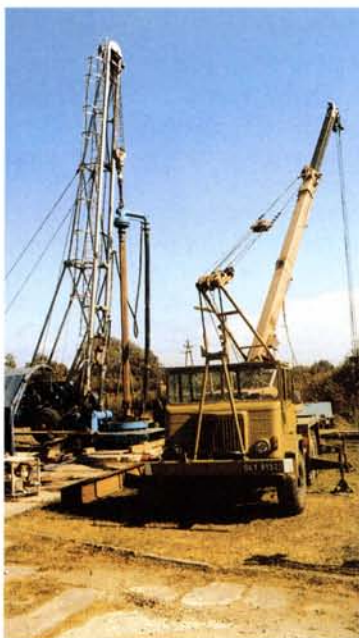
Bild 2: Baustelleneinrichtung mit Bohrgerät L3 im Betrieb

Aufgrund der knappen verfügbaren Mittel des Kunden und der Preisstruktur des polnischen Bohrmarktes wurde entschieden, daß Preussag lediglich das entsprechende Bohrgerät mit Ausrüstung und einen Bohrmeister stellt und vom polnischen Schwesterunternehmen das entsprechende Bohrpersoneil, Hilfsgerätschaften, Unterkünfte und Transportmittel bereitgestellt werden. Mitte August 1997 wurden die Geräte und Werkzeuge nach Polen transportiert. Als Bohrgerät wurde eine Bohranlage Wirth L3 mit einem doppelwandigen Lufthebebohrgestänge 4 1/2 IF eingesetzt (Bild 2).

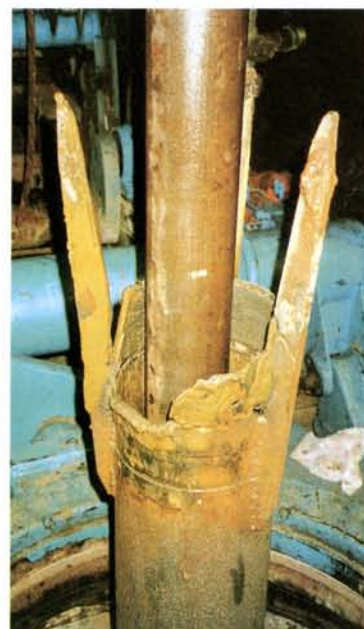
Bild 3: Ausbau der alten Filter und Vollrohre. Blick auf die Führungseisen

strecke bei 410 m waren 3 Stück um 120° versetzte Führungseisen angeordnet, ausgelegt auf den Sperrrohrdurchmesser von 16" (Bild 3). Aufgrund der Auflandung konnten die Schädstellen am Filterrohr mit der TV-Untersuchung nicht erfaßt werden.

Die Filterrohre waren zum großen Teil stark korrodiert, teilweise fehlte die Ummanntelung mit dem Schlitzblech komplett. Die Lochung der Stahlrohre war an vielen Stellen durch Verockerung und schwarze Tonanlagerungen ganz geschlossen (Bilder 3 und 4).

Aufgrund dieses Zustandes war eine Sandführung des Brunnens unausweichlich gewesen.

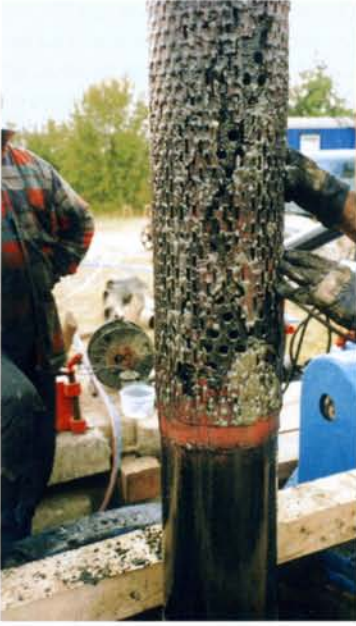
Bild 4: Gelochtes Filterrohr mit stark korrodiertem Schlitzblech

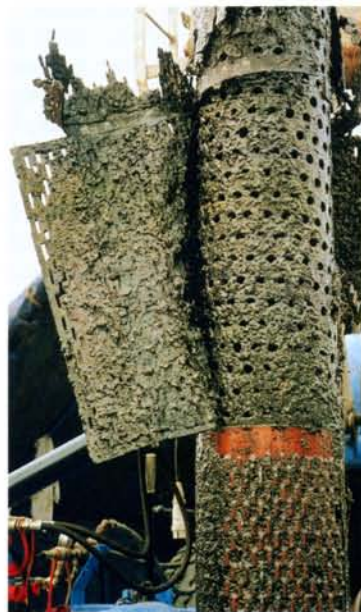
Anschließend wurde die Bohrung ab Unterkannte Sperrohr, Durchmesser 400 mm, von 453 m bis auf 514 m im Lufthebeverfahren mit einem Durchmesser von 390 mm nachgebohrt. In der Tiefe 508 m bis 511 m traf man schwarzen Ton an. Mit diesem Befund konnte die Ursache für die schwarze Eintrübung des Wassers eindeutig festgestellt werden.

Bild 5: Filterausbau; das Schlitzblech ist durch Tonmaterial gänzlich verschlossen
