Sonderdruck aus bbr Fachmagazin für Brunnen- und Leitungsbau,
Ausgabe 7-8/2015

Alles hat ein Ende: Rückbau des ehemaligen Bahnwasserwerkes in Hamburg-Langenhfelde

Daniel Lang, Dipl.-Ing.

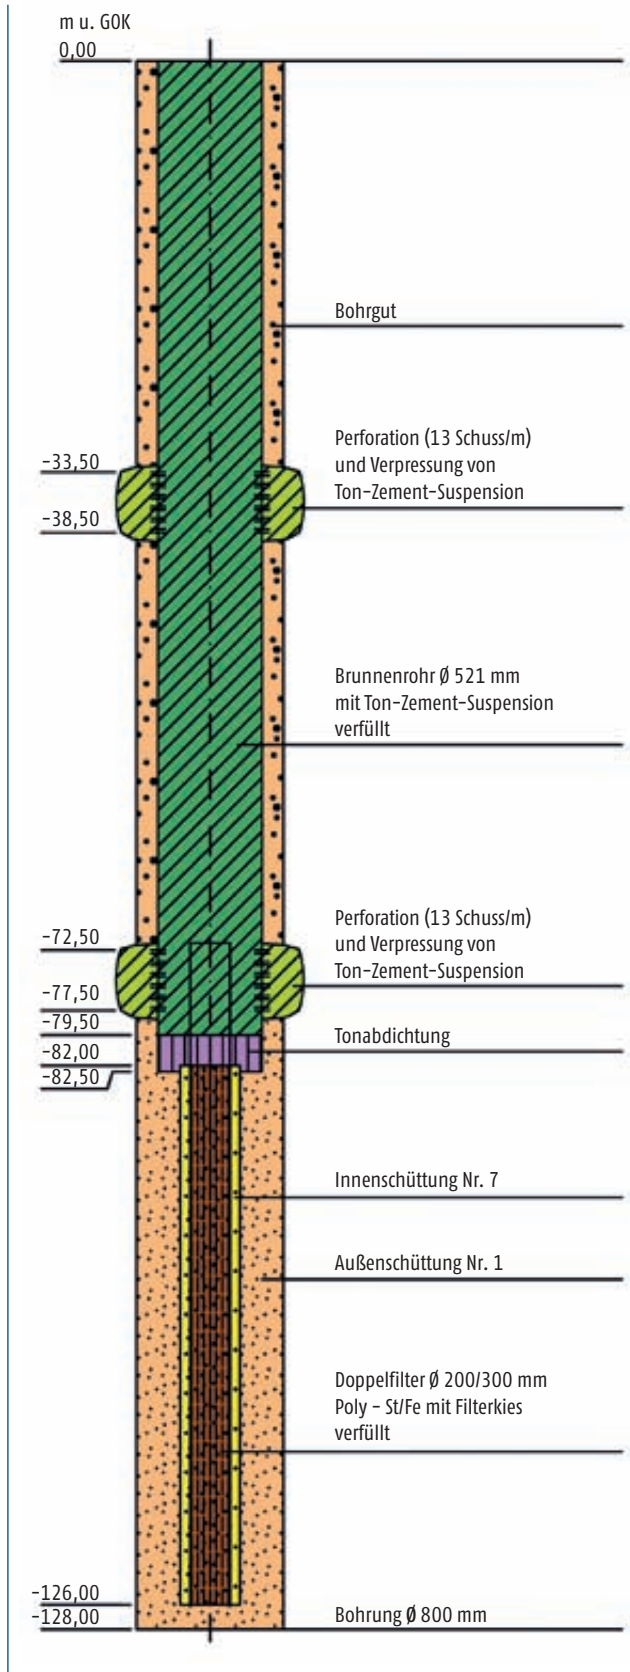
Die stillgelegten Brunnen (Abb. 2) sollten vor diesem Hintergrund nun endgültig und fachgerecht zurückgebaut werden. Der Auftraggeber bzw. die Genehmigungsbehörde verlangten, zunächst die noch eingebauten Betriebspumpen zu entfernen und dann die fehlenden Ringraumabdichtungen durch Schussperforation der Brunnenrohre mit anschließender Verpressung von Ton-Zement-Suspensionen nachträglich herzustellen.

Abb. 2 – Schema für den Rückbau der insgesamt acht Filterbrunnen

Bei den anderen Brunnen wurden gemäß dem genehmigten Rückbaukonzept die Filter mit Quarzfilterkies und einer Tonab-dichtung verfüllt; über dieser Verfüllung konnten anschließend die Arbeiten zur nachträglichen Herstellung der Ringraumabdichtungen ausgeführt werden. Hierfür wurden die Stahlrohre im Bereich der natürlich wirksamen hydraulischen Sperrschichten perforiert und eine Ton-Zement-Suspension in den Ringraum verpresst. Die Anzahl der Perforationslöcher wurde von der Behörde auf 65 Stück, verteilt auf eine Länge von 5 m, festgelegt. Die Herstellung der Perforationen erfolgte im sogenannten Jet-Streaming-Verfahren, bei dem mittels Hohlladung Löcher in die Rohrwandung gesprengt werden.

Um zu verhindern, dass die Mantelrohre des Brunnenausbaus bei den Detonationen zusammenfallen, wurden die Brunnen vor den Sprengarbeiten durch eine Verfüllung mit Ton-Zement-Suspension stabilisiert. Die Sprengungen selbst wurden dann in der noch flüssigen Suspension ausgeführt. Da die Arbeiten unterhalb der rund 15.000 Volt führenden Oberleitung durchgeführt wurden, mussten bei den Arbeiten funkunempfindliche Sicherheitszünder eingesetzt werden.

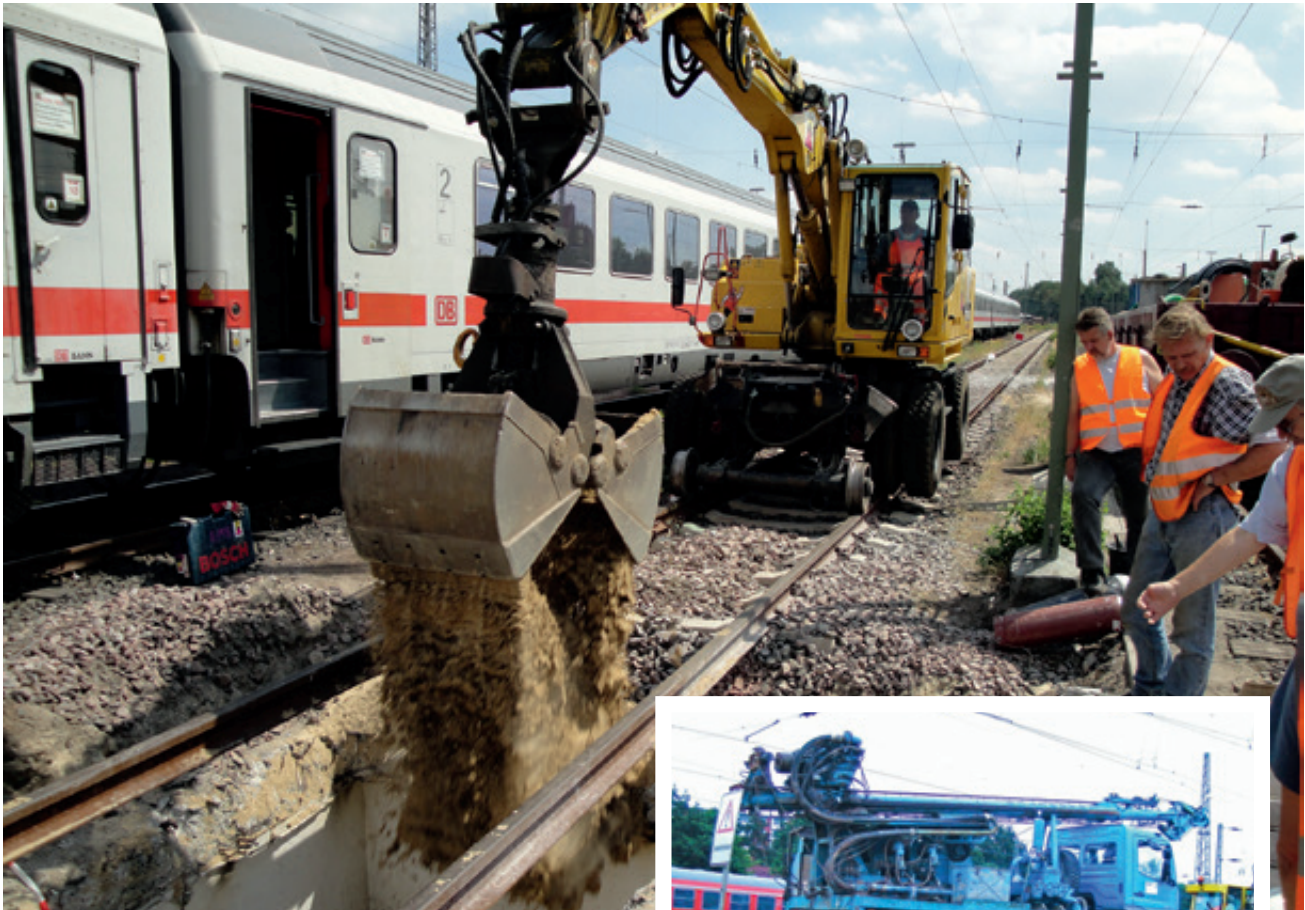
Mit der logistischen Unterstützung der Bauarbeiten wurde eine ortskundige Gleisbaufirma beauftragt, die einen Zweibegebagger mit Materialwaggons zum Befahren der Gleise bereitstellte (Abb. 3). Auch die Entfernung der Gleise und des Gleisbetts im Bereich der Brunnen-schächte sowie die fachgerechte Wiederherstellung der Gleisanlagen erfolgte durch diese Firma.

▲ **Abb. 3** – Rückbau der Brunnen im laufenden Bahnbetrieb. Um Gefährdungen der Arbeiter zu vermeiden, wurde die Baumaßnahme permanent durch qualifiziertes Sicherheitspersonal begleitet.
