Sonderdruck aus bbr Fachmagazin für Brunnen- und Leitungsbau,
Ausgabe 7-8/2010

Sanierung von Brunnenausbauten aus Kunstharzpressholz

Dipl.-Ing. Sven Tewes

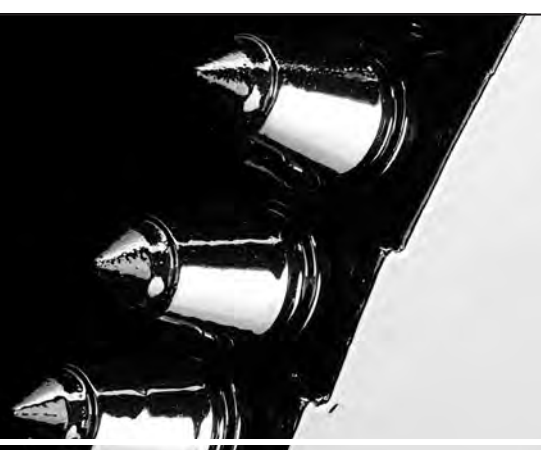
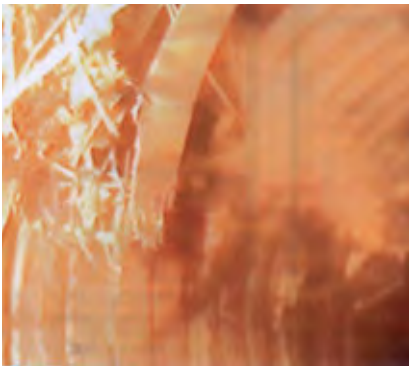
Abb. 6 Schäden in OBO-Filtern: Ablösung von Holzschichten, entstanden bei Reinigungsarbeiten mit einem Seihler

mit OBO-Ausbauten fallen Veränderungen zunächst in der Bakteriologie auf. Zum einen werden durch die aufgelösten Lacke infolge Erosion oder Beschädigungen wie z. B. durch Bürsten die darunter befindlichen Holzschichten freigelegt und es kommt zum Wachstum von Bakterien (Abb. 6).

baus der Garnitur lösten sich Oberflächenteile des OBO-Materials und verhinderten den weiteren Einbau des Seiher. Die anschließende Kamerakontrolle ergab, dass große Teile der Oberfläche des OBO-Materials in den Brunnen gefallen waren. Die dahinter

zum Vorschein gekommenen Schichten waren schwarz gefärbt, was nur dadurch erklärt werden konnte, dass schon seit längerem Wasser zwischen den Leimschichten eingetreten war und die Stabilität des gesamten Bauwerkes gefährdete. ▶

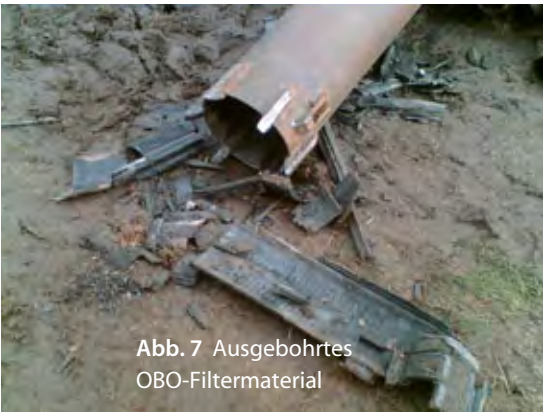
Abb. 7 Ausgebohrtes OBO-Filtermaterial

Auf diese Fragen gibt es keine allgemein gültige Antwort, jedes Bauwerk ist gesondert zu betrachten. In Bereichen mit sehr enger Bebauung (Industrie) sind die alternativen Bohrpunkte rar, sodass hier auf das Verfahren der Überbohrung zurückgegriffen werden muss. Von dem Begriff „Über- oder Zerbohrung“ sollte sich keiner täuschen lassen. Bei OBO-Brunnen ist das Überbohren meist mit der Zerstörung des Brunnenaltausbaus verbunden. Techniken, wie vielfach veröffentlicht, in dem der Ringraum abgesaugt wird bzw. das Öffnen des Brunnens im unteren Bereich und Absaugen des Filterkieses, führen bei Lockersedimenten in die Sackgasse. Die Schwächung der Rohre dürfte in vielen Fällen dagegen sprechen, sodass hier nur das Zerbohren als letztes Mittel zum Erhalt des Brunnenstandortes bleibt (Abb. 7-9).

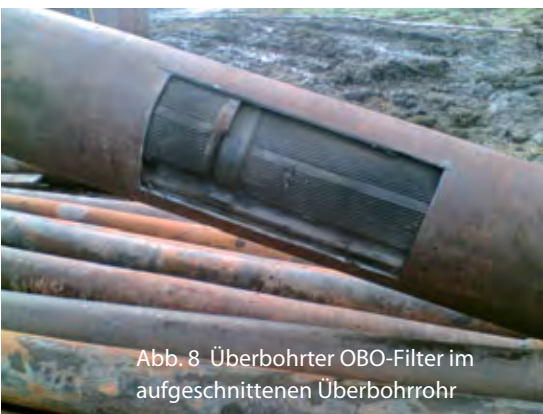
Abb. 8 Überbohrter OBO-Filter im aufgeschnittenen Überbohrrohr

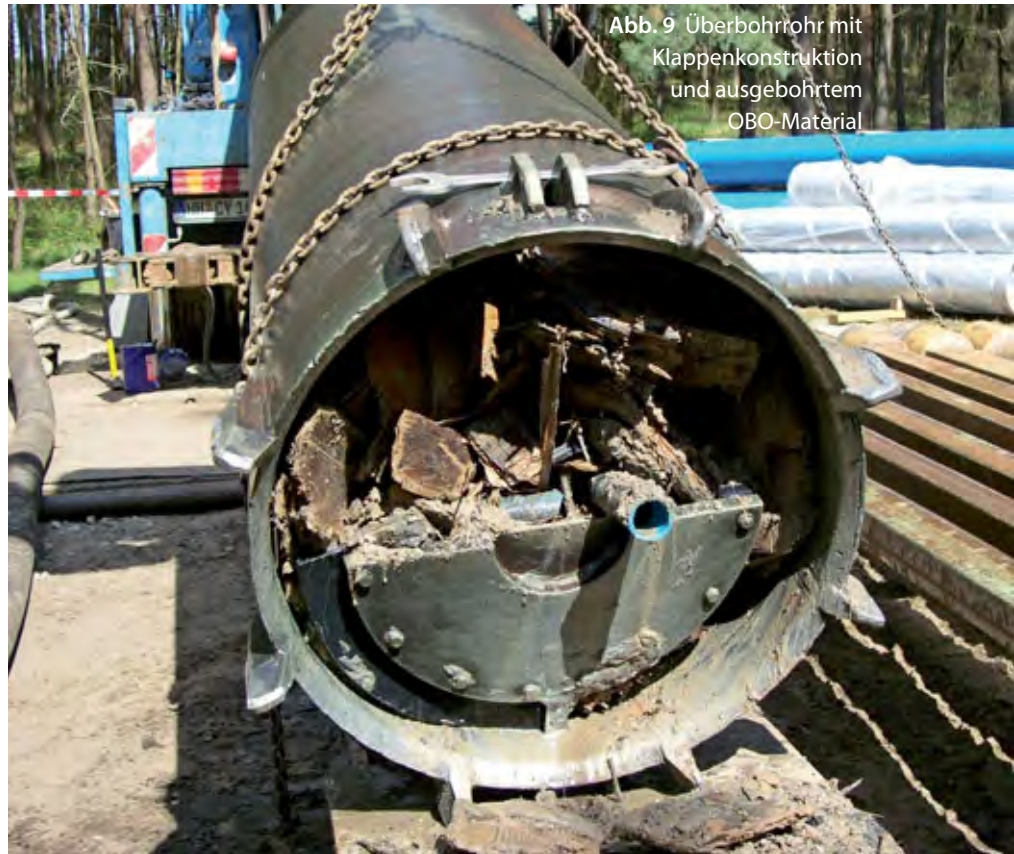
Abb. 9 Überbohrrohr mit Klappenkonstruktion und ausgebohrtem OBO-Material

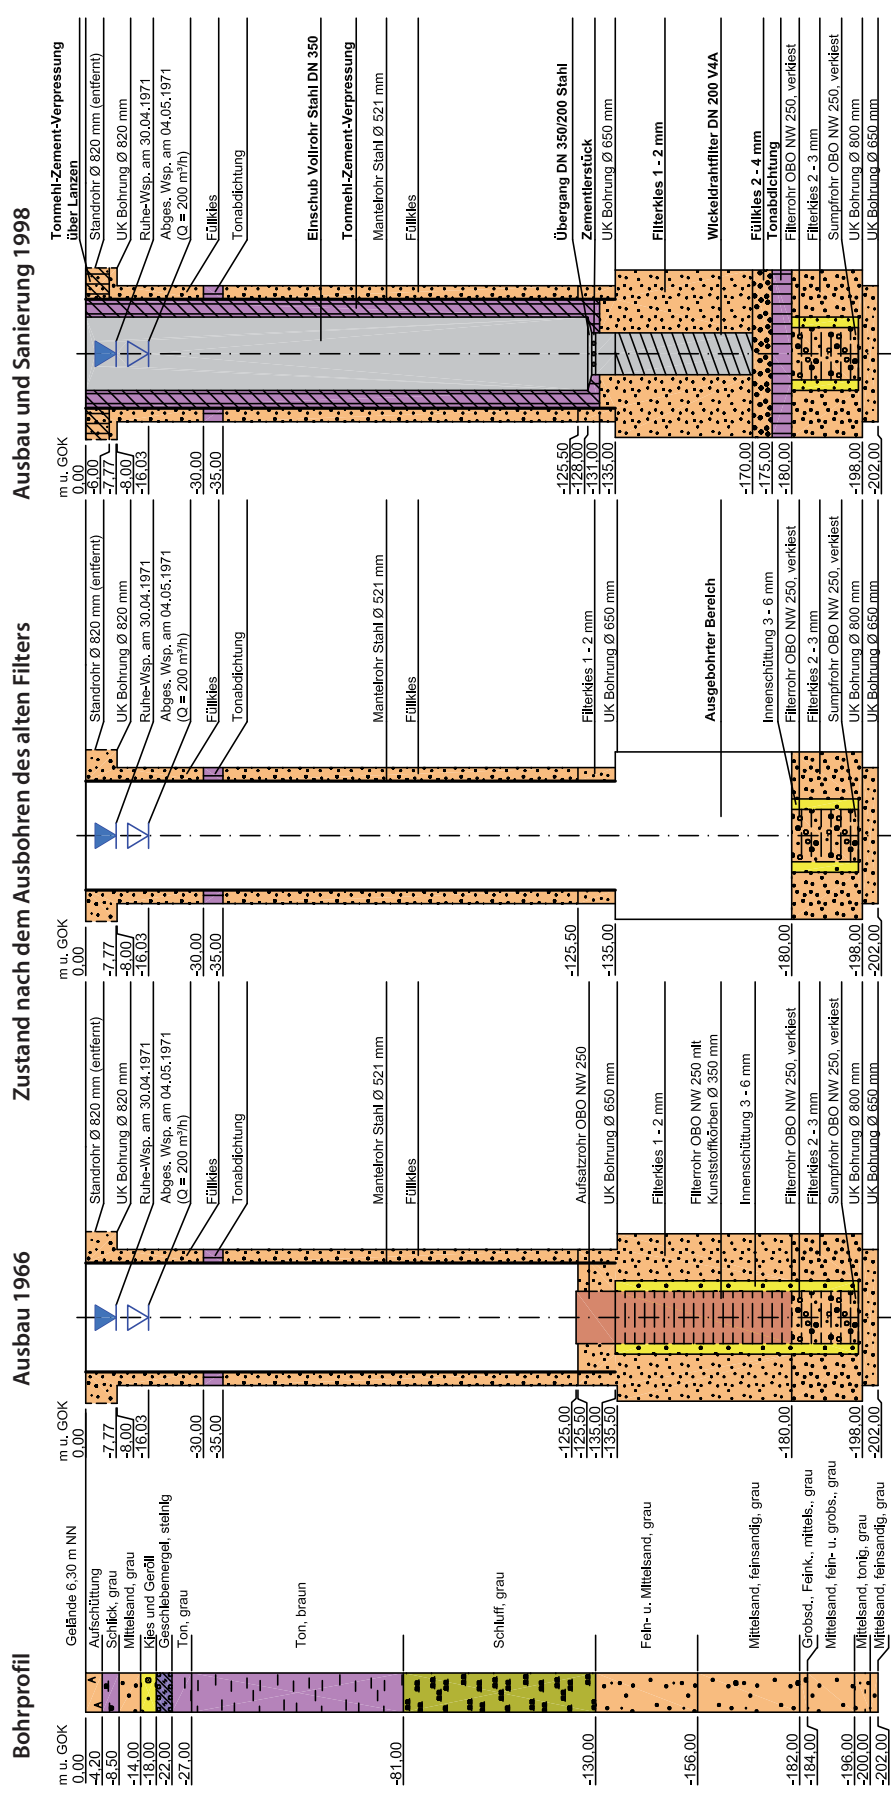
Abb. 10 Arbeitsschritte bei der Sanierung einer verloren ausgebauten OBO-Brunnenanlage

Lufthebe-/Saugbohrung von 0,00 bis 202,00 m u. GOK. Aufbohrung von 135,00 bis 198,00 m u. GOK. Hydraulisch wirksame Tonabdrichtung konnte durch Geophysik nachgewiesen werden. Eine Ringraumabdichtung wurde von der Wasserbehörde nicht gefordert.

| <ul style="list-style-type: none"> • Sandförderung • Filterschaden, Schalenbruch • Lochfraß bei 111,00 m u. GOK • Im unteren Filterbereich erhöhte Leitfähigkeit | <ul style="list-style-type: none"> • Geophysik: SAL, TEMP, CAL, GR, GG, NN, OPT | <ul style="list-style-type: none"> • Auskernen der OBO-Filter- und Aufsatzrohre von 135,00 bis 180,00 m u. GOK • Ausbohren der Schüttgüter bis 180,00 m u. GOK • Einbringen der Tonabdrichtung | <ul style="list-style-type: none"> • Leistungspumpversuch • Wasseranalytik • Kamerabefahrung • Geophysik: SAL, TEMP |

Nach dem Zerbohren und Aufbohren des Ringraums auf einen Durchmesser, der sicherstellt, dass alle alten Ablagerungen von der Bohrlochwand entfernt wurden, kann das dann vorhandene Bohrloch wie alle anderen Brunnen ausgebaut werden. Die schematische Darstellung (Abb. 10) zeigt die bei einer Sanierung einer verloren ausgebauten OBO-Brunnenanlage auszuführenden Arbeitsschritte. In dieser Art und Weise ausgeführte Arbeiten haben keine Minderleistung des neuen Brunnens an diesem Standort gezeigt. Der Neubau an einem neuen Standort ist bei vielen Wasserversorgern die erste Wahl. Der mit dem Neubau einhergehende Rückbau des alten Brunnens fordert jedoch gerade
